扉が膨（ふく）れて表面材が剥（は）がれてきたのはなぜ？

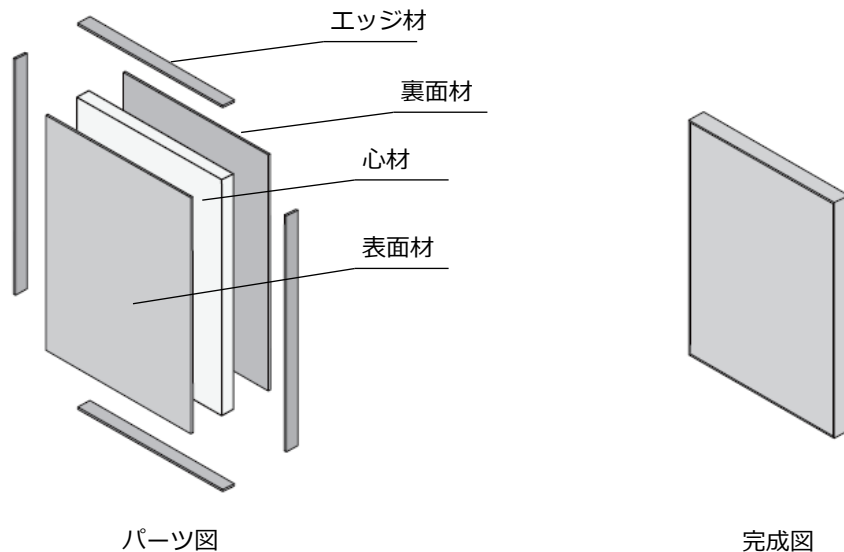
一般的な扉の構造は、図のように木質材料を心材として、その表・裏面に化粧シートを貼り合わせ、端面の周囲にエッジ材を接着貼付した構造となっています。

扉が膨れ（ふく）て表面材が剥（は）がれてくる原因のほとんどは、扉の化粧シートとエッジ材の接合部から水が浸透し内部の心材が水分を吸収し膨張することで発生します。膨張すると、化粧シートの接着面が凹凸になり、化粧シートの剥がれやひび割れが生じ、元通りの状態に戻すことができなくなります。

洗面化粧台の扉は基本的に耐水性をもっていますが、水で濡れたまま放置すると、接合部のわずかなつぎ目の部分から水が浸透し心材自体を傷める原因となりますので、水はねや天板からの水垂れなどで扉の表面が濡れた場合には、そのまま放置せず速やかに拭き取るようにしてください。

一口メモ 元の状態に戻すためには、扉の交換が必要となります。
