扉が膨（ふく）れて表面材が剥（は）がれてきたのはなぜ？

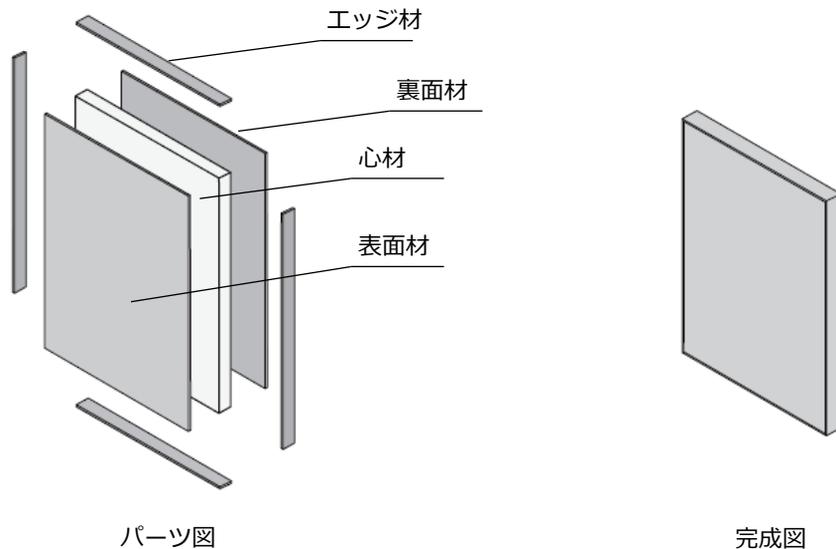
一般的な扉の構造は、図のように木質材料を心材として、その表・裏面に化粧シートを貼り合わせ、端面の周囲にエッジ材を接着貼付した構造となっています。

扉が膨れ（ふく）て表面材が剥（は）がれてくる原因のほとんどは、扉の化粧シートとエッジ材の接合部から水が浸透し内部の心材が水分を吸収し膨張することで発生します。膨張すると、化粧シートの接着面が凹凸になり、化粧シートの剥がれやひび割れが生じ、元通りの状態に戻すことができなくなります。
