## 洗面化粧台の 収納棚本体やミラー扉が、ガタついていませんか？

～化粧品等の付着により、ひび割れして  
落下するおそれがあります。～

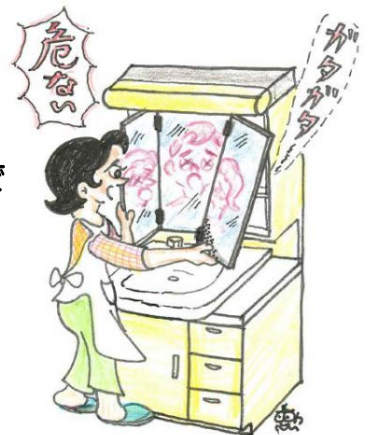
(絵:キッチン・バス工業会 より引用)

洗面化粧台の収納棚本体やミラー扉の一部分は樹脂製です。この部分に、化粧品(クレンジングオイルや徐光液など)、毛染め剤、揮発性の高い液などがこぼれて付着したままにしておくと、その中に含まれている化学成分により、変色や変質、ひび割れ(ケミカルクラック※)が発生する場合があります。ひどくなると、まれに、収納棚やミラー扉の落下などの危険な状態に至ることがあります。

- 汚れは、水を含ませた布またはスポンジで拭き取り、その後、から(乾)拭きします。
- 細かい部分は、布を巻きつけた割り箸で汚れを落とします。
- 変色や変質等の防止のため、「化粧品用トレイ」を使用することもおすすめします。
- 定期的に、収納棚本体のガタツキやミラー扉の蝶番取付け部付近のひびやゆるみがないか確認してください。絵のような状態になる前の点検をお願いします。

- すぐに拭き取り、中性洗剤を付けた布でふいた後、水拭きし、その後、から(乾)拭きします。クレンザーや、シンナー・ベンジンは絶対に使わないでください。
