水栓金具の水切れが悪いのはなぜ？

■ 吐水口のストレーナの一般的な清掃方法

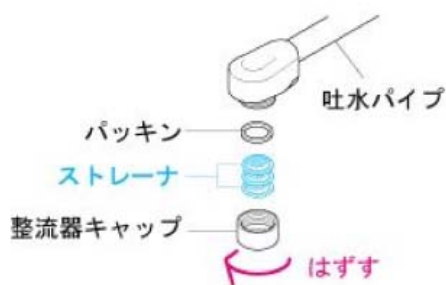
- 1.吐水パイプの整流器キャップを矢印の方向にまわして、ストレーナを取り外します。

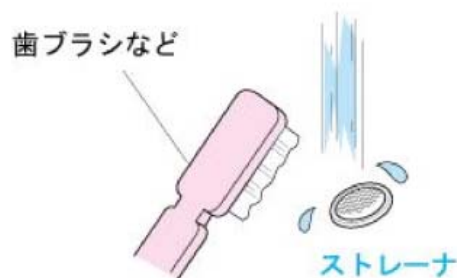
- 2.ストレーナを歯ブラシで水洗いします。

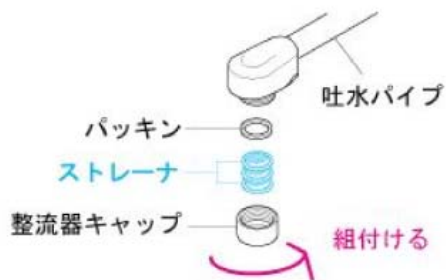
- 3.清掃後は、はずした逆の手順で組付けてください。
