ミラーキャビネットが割れたりひびが入ったのはなぜ？

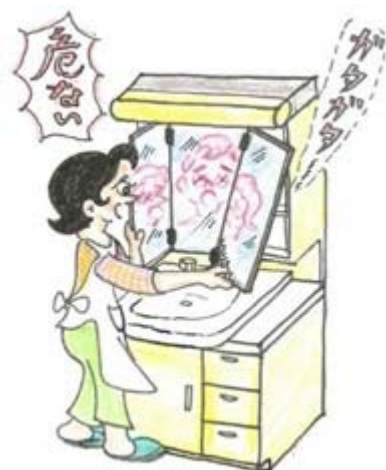
- ・汚れは、水を含ませた布またはスポンジで拭き取り、その後、乾拭きします。
- ・細かい部分は、布を巻きつけた割り箸で汚れを落とします。
- ・変色や変質などの防止のため、「化粧品トレイ」を使用することをおすすめします。
- ・定期的に、収納棚本体のガタツキやミラー扉の丁番取付け部付近のひびやゆるみがないか確認してください。絵のような状態になる前の点検をお願いします。

洗面化粧台の収納棚本体やミラー扉の一部分は樹脂製です。この部分に、化粧品（クレンジングオイルや除光液など）、毛染剤、揮発性の高い液体などがこぼれて付着したままにしておくと、その中に含まれている化学成分により、変色や変質、ひび割れ（ケミカルクラック\*1）が発生する場合があります。

\* 1 ケミカルクラックとは  
化粧品や一部の洗浄剤などの化学成分が、洗面化粧台の樹脂と化学反応を起こし、時間の経過にともなって、樹脂が割れる現象をいいます。
